Michael Holler, Herbert Juling

Neue Abdichtungsmaterialien bzw. -kombinationen – der Teufel steckt wie immer im Detail

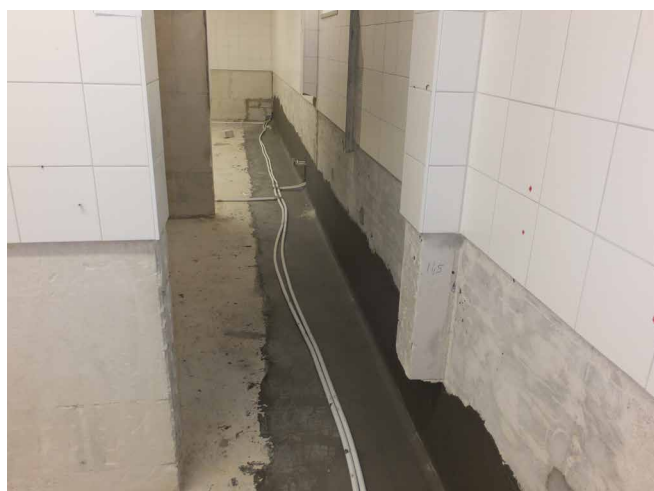
Bei einer abschließenden Routinekontrolle durch die örtliche Bauleitung und den Autor wurde bemerkt, dass sich an einigen Stellen im Hohlkehlenbereich infolge einer zu dicken Auftrags-

stärke kleinere Risse in der FPD gebildet hatten. Im Rahmen dieser Feststellung und einem anschließenden Aufschneiden der FPD in diesen Bereichen stellte man fest, dass die FPD nur sehr wenig Haftung zum Untergrund aufwies bzw. dass sich unter der FPD eine hellgraue, staubige Schicht befand.

Abb. 1: saniertes Boden/Wand-Anschlussbereich

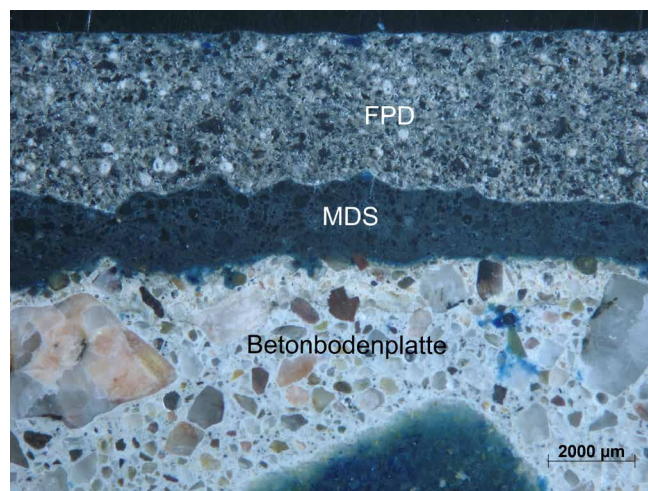
Es war aber auch erkennbar, dass die Versagenszone in allen Fällen immer innerhalb der MDS aufgetreten ist, was bereits bei den Haftzugprüfungen makroskopisch erkennbar war. Die Querschliffe wurden zusätzlich im Rasterelektronenmikroskop (REM) untersucht, um die Ursachen für das Versagen der MDS zu ermitteln. Hierfür war es erforderlich, die Präparate mit einer leitfähigen Schicht zu überziehen (Kohle-Bedampfung).

Abb. 2: Übersicht Schichtenaufbau

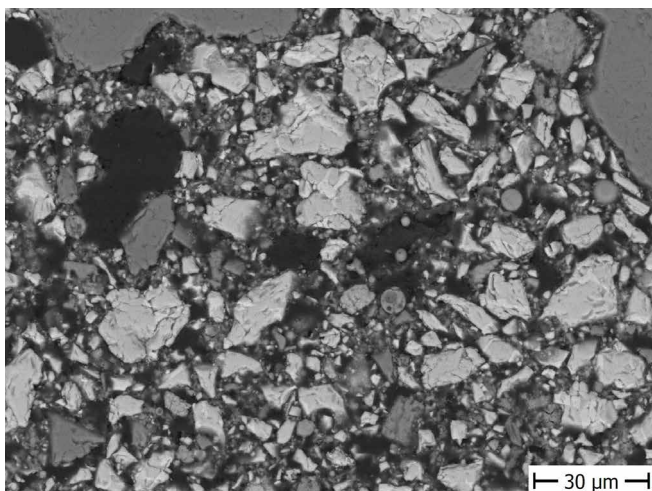
Chemische Verbindungen, die schwerere Elemente enthalten, erscheinen in der Rückstreuabbildung heller als Verbindungen, die aus leichteren Elementen aufgebaut sind. Durch diesen Materialkontrast können im REM unterschiedliche Bestandteile (Phasen) einer Probe erkannt und unterschieden werden. Im vorliegenden Fall konnte auf diesem Wege dargestellt werden, dass die mit Kieselsäure behandelte Betonoberfläche ein kompaktes Matrixgefüge zeigte und als Versagensursache ausgeschlossen werden kann. Im Gefüge der MDS zeigte sich jedoch kein ausgebildetes Bindemittel (Abb.3). Die Füllstoffe und Zementklinker liegen wie locker geschüttet nebeneinander, ohne dass sich zwischen ihnen ein mineralisches Bindemittel ausgebildet hätte. In höherer Vergrößerung (Abb. 4) erkennt man die im RE-Bild heller erscheinenden Zementklinker, die aber keine Hydratsäume ausweisen und auch keine Bindemittelmatrix ausgebildet haben.

Die auf die mit Kieselsäure behandelte Oberfläche der Betonbodenplatte aufgebraute MDS hat kein mineralisches Bindemittel ausgebildet, obwohl hier ein zementäres System vorliegt. Bei

Zugbelastung versagt das Schichtsystem innerhalb der MDS. In allen Fällen (makroskopische Beurteilung der Abrisse nach dem Zugversuch und der eingegangenen Proben) lag der Versagenshorizont in der MDS. Offensichtlich ist der Hydratationsprozess des zementären Systems der MDS nicht in Gang gekommen bzw. sehr früh unterbrochen worden.

Abb. 3: REM-Aufnahme, MDS

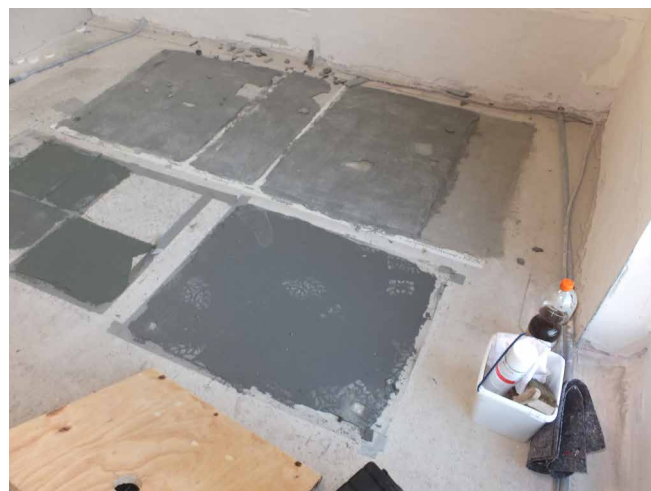
Es wurde schnell klar, dass die Haftzugprobleme im Bereich der MDS zu suchen waren. Der Hersteller führte dies auf Anwenderfehler zurück. Nach Rücksprache erstellte der Hersteller durch seinen eigenen Techniker verschiedene Probeflächen mit dem vorgegebenen Schichtaufbau und alternativen Varianten.

Anschließende Haftzugprüfungen ergaben hier jedoch auch wieder schwankende Werte, die teilweise wieder unter 0,5 N/mm² lagen. Partiiell ließ sich die FPD von Hand abziehen. Die gesamte Innenabdichtung wurde in der Zwischenzeit rückgebaut, da keine ausreichende Haftung nachgewiesen werden konnte und die besagten Hydratisationsprobleme in der MDS vorhanden waren.

Es wurden anschließend noch weitere Probeflächen teils vom Anwender, teils vom Hersteller ausgeführt. Die Haftzugwerte sind leicht angestiegen, eine ausreichende Hydratisierung der MDS konnte jedoch unter Zugrundelegung des ursprünglichen Applikations-/Anwendungsverlaufs nicht erreicht werden.

Abb. 5: Probeflächen

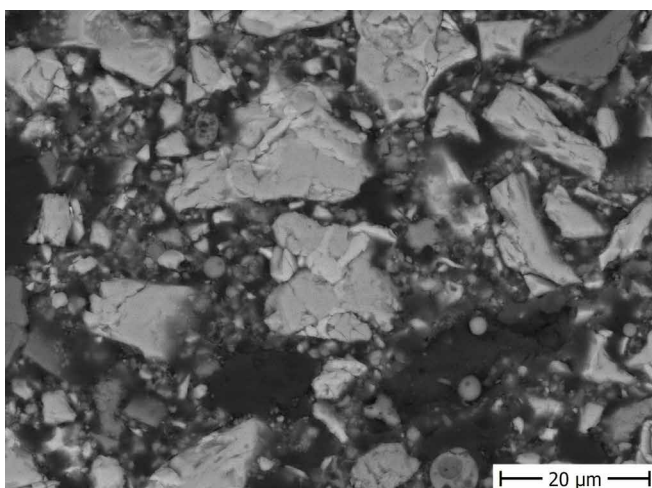
Abb. 4: REM-Aufnahme, MDS, Ausschnitt aus Abb. 3

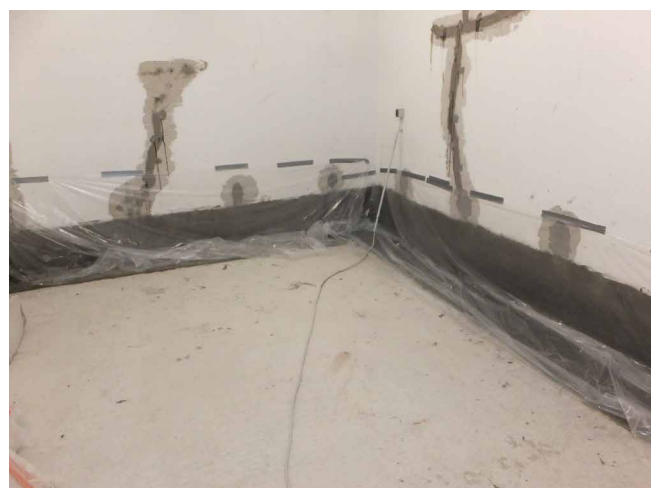
Abb. 6: Schutz der MDS mit Folie

- dass die MDS anstatt in einfacher dünner Lage zweifach aufgetragen wurde,
 - die Betonflächen sehr stark vorgehäst wurden,
 - die MDS nach der Applikation durch eine Folie 2-3 Tage lang vor dem zu frühen Austrocknen geschützt wurde,
- gelang die Hydratisierung der MDS. Danach wurde die FPD nach Herstellervorgabe aufgebracht. Bestätigt wurde dies wieder durch entnommene und mikroskopisch untersuchte Bohrkern. Mit der optimierten Anwendungsmethode zeigen die Zementklinker eine deutliche Hydratationszone an der Oberfläche, erkennbar durch einen dunkleren Saum. Zwischen den Zementklinkern und Füllstoffen hat sich eine kompaktere Bindemittelmatrix gebildet, die zu einer deutlichen Festigkeitssteigerung führt. Auch die im Anschluss durchgeführten Haftzugprüfungen ergaben Werte, die deutlich über den geforderten $0,5 \text{ N/mm}^2$ lagen.

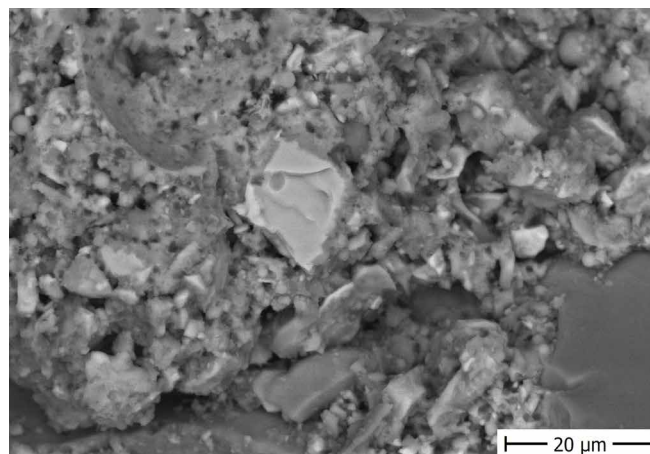
Abb. 7: REM-Aufnahme, Hydratisiertes Zementkorn, abgedeckte MDS

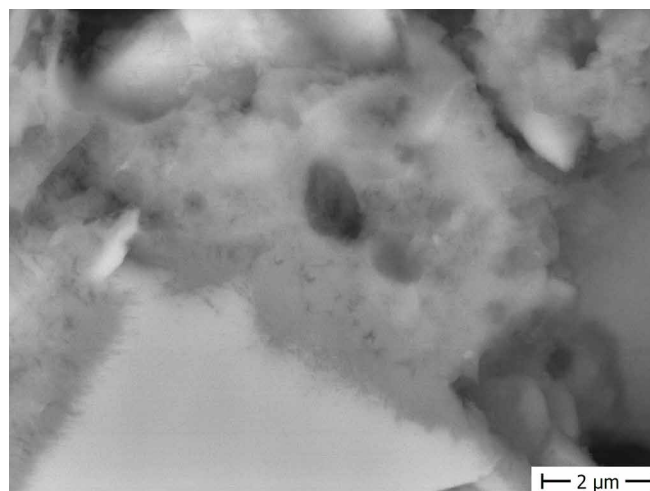
Abb. 8: In höherer Vergrößerung ist der Hydratationsring bestehend aus Calciumsilikathydrat um den ansonsten noch trocken gebliebenen hellen Zementklinkerkern als dunklere Oberflächenzone gut zu erkennen. Ausschnitt aus Abb. 7
