Natursteinsanierung Stuttgart 2012

Tagung am 16. März 2012 in Stuttgart

Schäden an hydrophobierten Ziegelmauerwerken in Norddeutschland und der Versuch einer Therapie

von Herbert Juling und Frank Schlütter

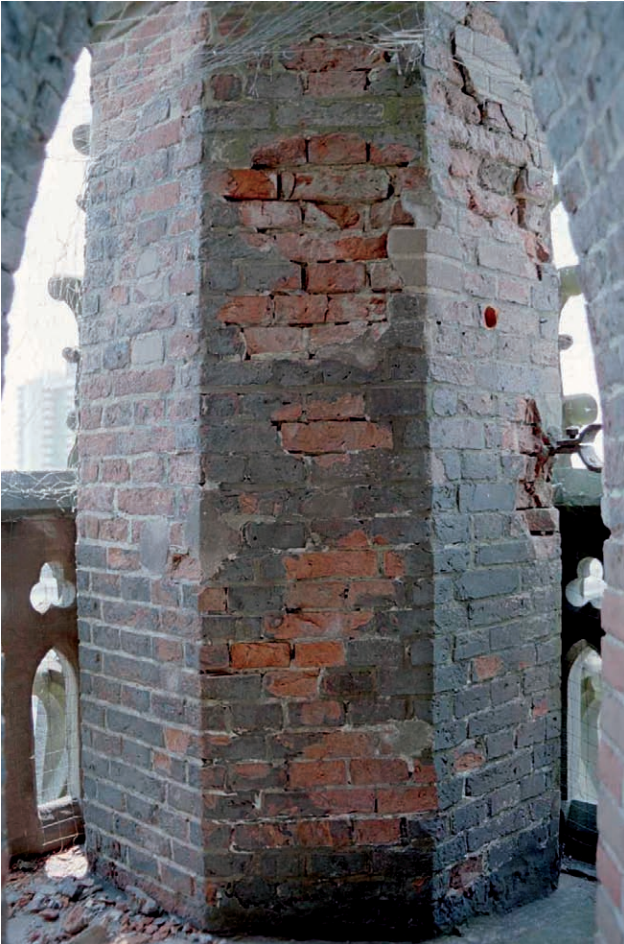
Abb. 2: Schadensbild an dem südöstlichen Ziegelpfeiler im Glockenturm der Bürgermeister-Smidt-Gedächtniskirche in Bremerhaven (2001). Bis zu einige Zentimeter dicke Ziegelschalen platzen aus dem Mauerverband.

Im Jahre 2001 waren die Schäden bereits so groß, dass herabfallende Ziegelstücke Passanten und Kirchgänger zu verletzen drohten (Abb. 2). Der Kircheneingang musste durch einen Gerüstüberbau vor herabfallenden Steinteilen geschützt werden. Die Kirchengemeinde entschloss sich zu einer größeren Sanierung, die mit materialkundlichen Untersuchungen der MPA Bremen begleitet wurde. Dabei stellte sich heraus, dass die Wirksamkeit der Hydrophobierung oberhalb des am meisten geschädigten Glockenturms noch recht deutlich vorhanden war. Die bereits in früheren Gutachten beschriebene Erkenntnis der mangelnden Frostbeständigkeit der dort verbauten Ziegel bestätigte sich. [4] Es wurden Ziegelrohlichten von $1,7\text{g/cm}^3$ bei einer Wasseraufnahme von 15–17 Gew.-% ermittelt. Die bei den Probennahmen gleich-

zeitig durchgeführte Bestimmung der Materialfeuchte ergab enorm hohe Feuchtegehalte der oberflächennahen Ziegel von bis zu 13 Gew.-%, was einem Wassersättigungsgrad von bis zu 76% entsprach. Über defekte Fugen und Risse waren erhebliche Mengen an Feuchtigkeit ins Mauerwerk eingedrungen und konnten sich hinter der hydrophobierten Zone in den Ziegelsteinen anreichern. [2]

Es wurden Testflächen angelegt, um geeignete Mörtelmaterialien zu finden, die auch mit dem erheblichen Wasseranteil im Mauerwerk aushärten können. Nach Überlegungen und Vorversuchen im Labor wurden die Fugen der Testflächen zweischichtig aufgebaut. Als Hintermörtel wurden dabei gröbere Körnungen vorgesehen, die ein grobporigeres Mörtelgefüge ergeben, während der Deckmörtel durch ein kleineres Größtkorn der Zuschläge ein feineres Porengefüge erzeugt.

Der Vorschlag entstammt der Idee, in dem größeren Porenraum des Hintermörtels das Wasser anzusammeln und dann über die stärkeren kapillaren Kräfte des Vormörtels an die Oberfläche zu transportieren. Natürlich wird auch Regenwasser vom Vormörtel weiterhin aufgenommen, wird aber durch die weniger kapillare Wirkung des Hintermörtels nicht ungebremst weitertransportiert, so dass in Trockenphasen diese Feuchtigkeit wieder austrocknen kann.

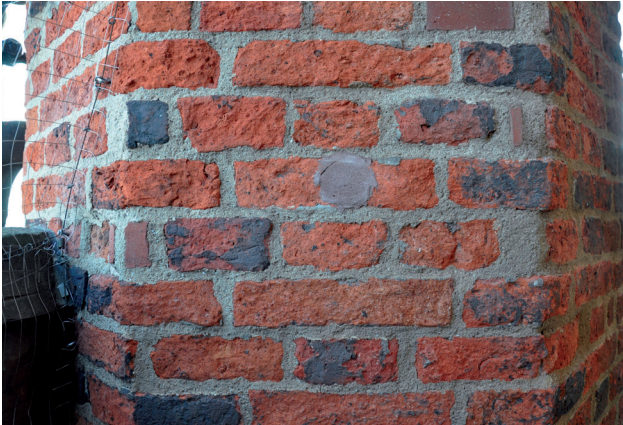
Abb. 3: *Detailaufnahme des restaurierten Pfeilers im Jahre 2012 (Bürgermeister-Smidt-Gedächtniskirche in Bremerhaven)*

Im Jahre 2012 (nach einer mehrwöchigen Regenperiode) erfolgte eine zweite Kontrolle der Mauerfeuchtigkeit an denselben Testflächen (Abb. 3).

Das Ergebnis kann vorsichtig optimistisch betrachtet werden. Die im untersuchten Turmbereich vorliegenden (mittlerweile sechs Jahre stehenden) Fugen sahen optisch erfreulich stabil aus. Es lagen keine Fugenflankenabrisse vor, und an den Ziegelsteinen sind keine weiteren Abplatzungen aufgetreten. In Abbildung 4 sind die Ergebnisse der Feuchteprofile an einer Testfläche aus den Jahren 2006 und 2012 dargestellt. Zusätzlich sind die Feuchtwerte der im gleichen Bereich erfolgten Bohrkernentnahme zur Bestimmung der Ziegeleigenschaften aus dem Jahre 2003 eingetragen. Der äußere Ziegel ist bereits nach einem Jahr deutlich trockener, während der Feuchteverlauf in die Tiefe hinein zwischen 2006

angebots des Untergrundes nicht genügend ausgehärtet war. Der Kalk-Zement-Mörtel wie auch der hydraulische Luftkalkmörtel hatten dagegen eine zufriedenstellende Festigkeit erreicht. Aufgrund der denkmalpflegerischen Akzeptanz wurde entschieden, für die Maßnahmen der Konsolidierung des Mauerwerks das Luftkalksystem zu verwenden. Die schadhafte Ziegel wurden mit Ziegelsteinmaterial gleicher Eigenschaften ausgetauscht und das schadhafte Fugennetz konsolidiert.

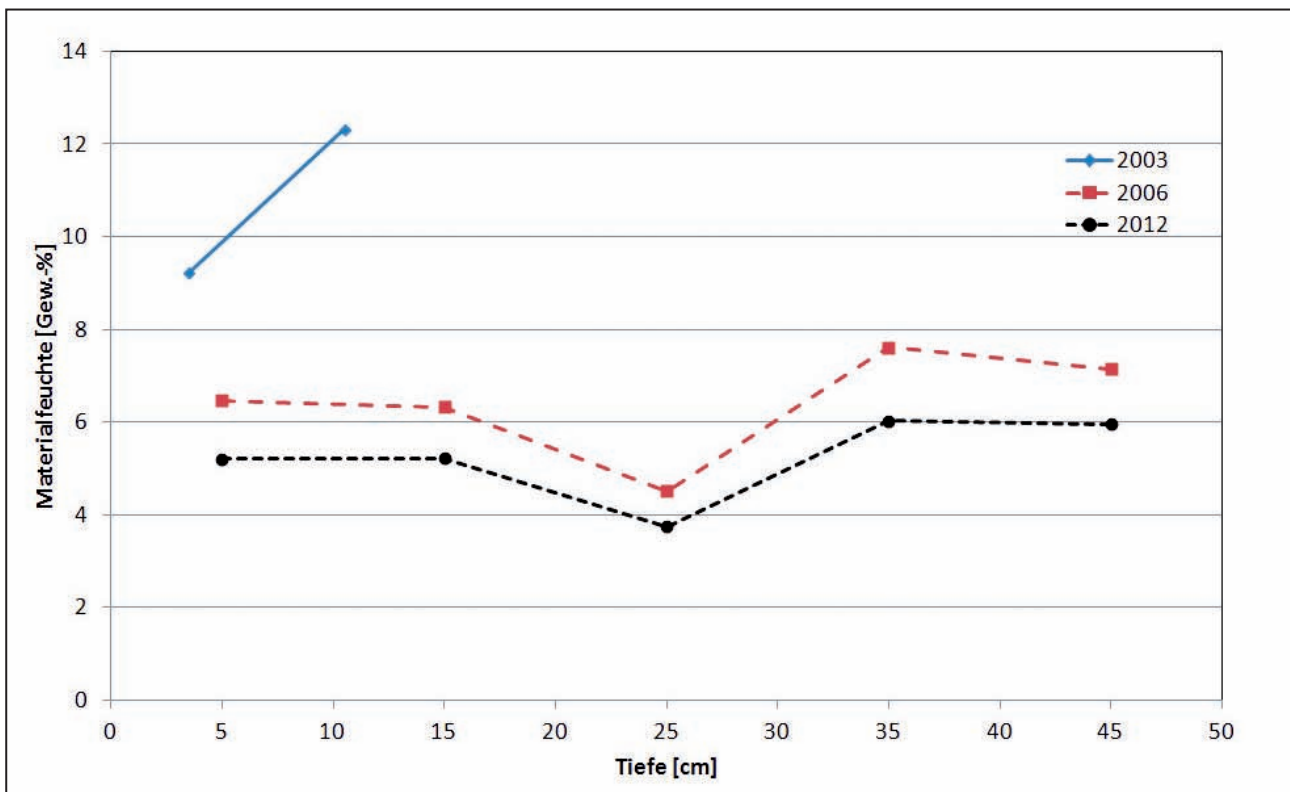
Abb. 4: *Feuchte-Tiefenprofil des Pfeilers vor der Konsolidierung 2003 und danach (2006 und 2012) (Bürgermeister-Smidt-Gedächtniskirche in Bremerhaven)*

und 2012 ähnlich geblieben ist. Die Absolutwerte der Feuchtegehalte sind zwar im Durchschnitt um 1,5–2 Gew.-% gefallen, jedoch können die zu berücksichtigenden Fehlergrenzen der angewendeten Methode der Darr-Messung am Bohrmehl durchaus in diesem Bereich liegen. Eine dramatische Verschlechterung ist trotz der anhaltenden Regenperiode aber nicht zu verzeichnen. Offensichtlich ist der Schadensprozess durch diese denkmalgerechte reversible Maßnahme gestoppt, oder zumindest stark verlangsamt worden.

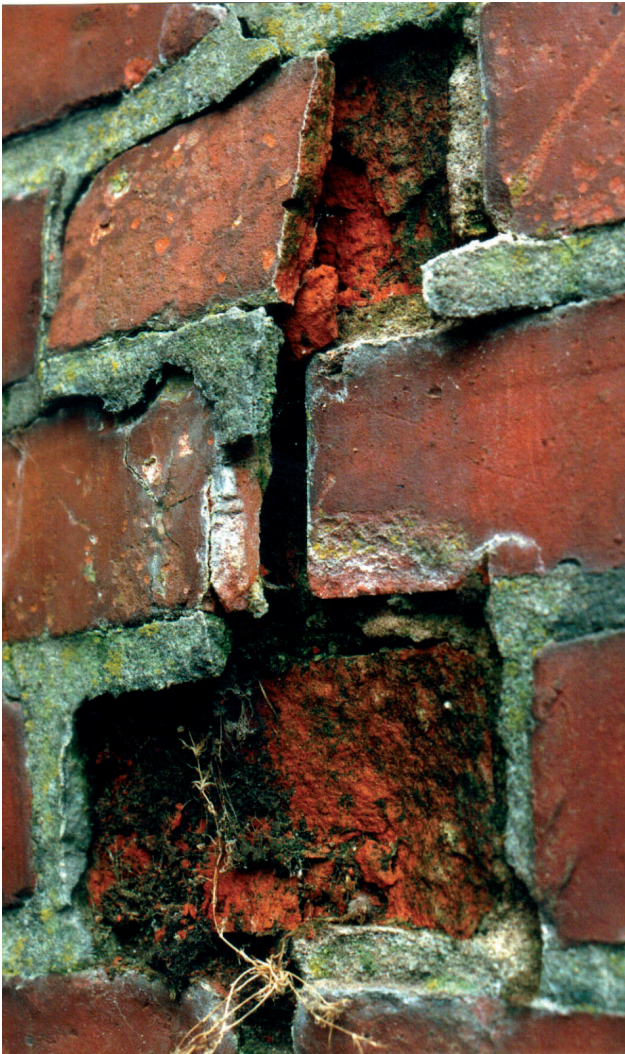
Abb. 6: Abplatzende Ziegelschalen am Niedersachsenstein in Worpswede

1997 traten erneut starke Schäden am Bauwerk auf. Es kam zu Ablösungen von Ziegeloberflächen in Form von Schalen, Rissen im Mauerwerk mit klaffenden Fugen und Kehlen (Abb. 6). Die nun aufgetretenen Schäden waren wesentlich stärker als vor den Arbeiten 1981 (<20 Jahre), so dass dringend Baumaßnahmen erforderlich wurden. Es drohte ein zunehmender Verlust der originalen Bausubstanz, der zudem wegen der herabfallenden Ziegelschalen zu einer hohen Verkehrsgefährdung führte.

Wegen des hohen Salzgehaltes im Mauerwerk, der bedingt durch Zweitverwendung der bauzeitlichen Ziegel zusätzlich noch unkalkulierbar ist, wurde für Mauer- und Verfugmörtel ein Kalk-Zement-Mörtel mit hochsulfatbeständigem, alkaliarmen Zement als hydraulisches Bindemittel vorgeschlagen. Reine Kalkmörtel kommen wegen des hohen Wassergehaltes des Mauerwerks hier wie auch bei der Großen Kirche in Bremerhaven nicht in Frage.

Die Austauschziegel sollten den Originalziegeln entsprechen, die der heutigen Norm DIN 105 MZ 20-1, 8-NF zugeordnet werden konnten. Von einer Wiederverwendung ausgebauter, augenscheinlich intakter Ziegel wurde abgeraten, da sowohl die Hydrophobie wie auch die darin enthaltenen Salze unkalkulierbar sind.

Eine ganz wesentliche konstruktive Maßnahme war die Herstellung einer wasserdichten Kappenbeschichtung. Eine regelrechte Dachkonstruktion kam aus denkmalpflegerischen und auch finanziellen Gründen nicht in Frage.

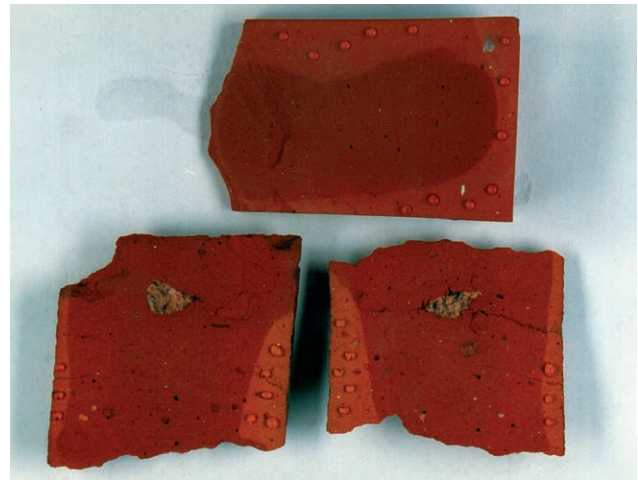
Abb. 7: Tröpfchen-Test an Sägeflächen bauzeitlicher Ziegel zur Überprüfung der Restwirkung der Hydrophobierung. Es sind die hydrophoben Zonen bis zu 20 mm erkennbar.

Zunächst wurden durch die MPA Bremen materialkundliche Untersuchungen durchgeführt, wobei neben Feuchte- und Salzanalysen auch die Wirksamkeit der Hydrophobierung (Wassertropfenproben, w-Werte, μ -Werte) ermittelt wurde. Diese war eindeutig nachweisbar durch unterschiedliche Wassereindringtiefen. Die hoch festen Reparaturziegel von 1981 mit Druckfestigkeiten $> 70 \text{ N/mm}^2$ und Rohdichten $> 2 \text{ g/cm}^3$ zeigten eine stark wasserabweisende Oberfläche, aber keine Tiefenwirkung. Die Oberflächen von Originalziegeln aus der Bauzeit wiesen Rohdichten von $1,8 \text{ g/cm}^3$ und Festigkeiten von 20 N/mm^2 auf. Sie waren noch wasserabweisend, jedoch mit einer Tiefenwirkung, die in Fugennähe bis 20 mm betrug (Abb. 7). Die Reparaturmörtel von 1981 zeigten noch einen Hydrophobierungstiefe von 2–8 mm. [3]

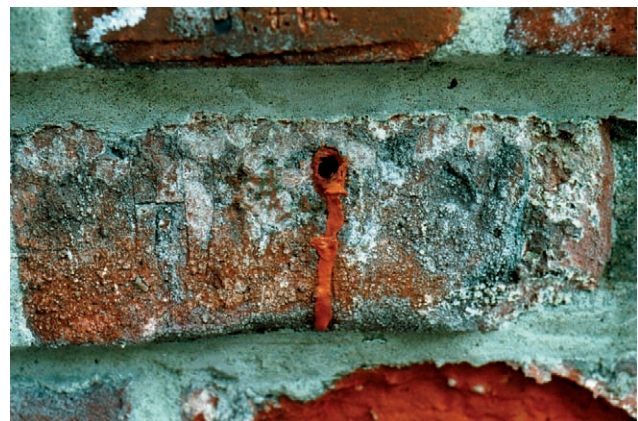
Abb. 8: Nach einer Spiralbohrung durch die hydrophobierte Oberflächenzone floss Wasser aus dem Bohrloch (Niedersachsenstein in Worpswede).

Bei der Messung von Feuchteprofilen durch die Entnahme von Bohrmehlproben lief in einem Fall aus dem Bohrloch nach Durchstoßen der hydrophobierten Zone flüssiges Wasser heraus (Abb. 8). Auch an anderen Stellen ergaben die Feuchtemessungen, dass im Innern des Mauerwerks ein regelrechter Wassersack vorliegt. Begünstigt wird diese Situation neben der z. T. stark klaffenden Mörtelfugen auch durch die Tatsache, dass es keine bauseitig vorgesehene Abdeckung liegender Flächen (Rollschichten) gibt, sondern lediglich eine Kappenbeschichtung, die zudem noch starke Schäden zeigte.

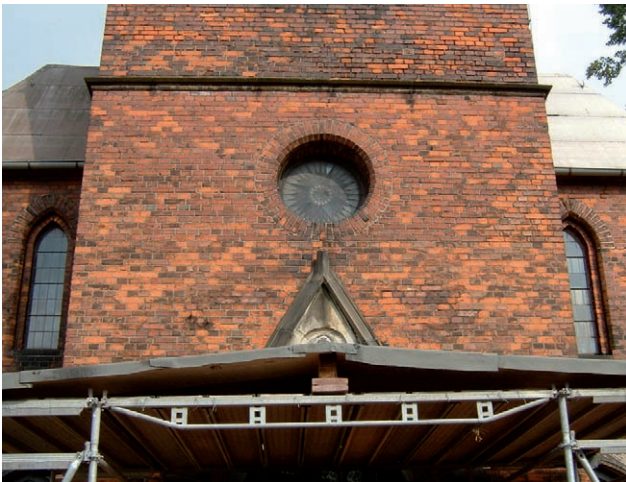
Soweit lag eine nicht ungewöhnliche Schadenssituation vor, wenn nicht die Tatsache dazugekommen wäre, dass auch hier der Eingangsbereich im Turm mittlerweile mit einem Gerüst überbaut werden musste, weil ca. 2 cm dicke Ziegelschalen vom Turm herabfielen (Abb. 9). Die erste Vermutung wurde durch den Auftraggeber bestätigt, dass die Fassaden der Kirche in einer vergangenen Restaurierungsmaßnahme mit hydrophobierenden Substanzen behandelt worden waren. Das wurde dann später durch Vor-Ort- und Laboruntersuchungen bestätigt.

Abb. 9: Mit einem Gerüst überbauter Eingangsbereich der Kirche. Vom Turm lösten sich Ziegelschalen.

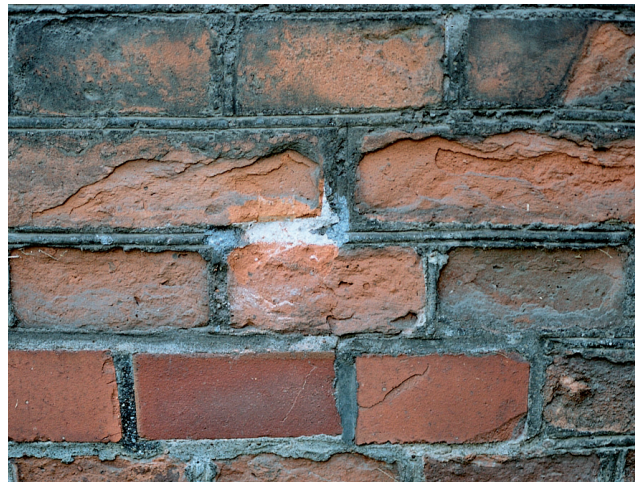
Abb. 10: Schadensbild des hydrophobierten und mit Zementmörtel verfugten Mauerwerks

setzt wurde (Abb. 10). In solchen Bereichen traten wieder Situationen auf, die in den ersten beiden Beispielen beschrieben wurden und zu starken Schäden mit Ziegelabplatzungen führten. Es bedarf also an dieser Stelle keiner weiteren Betrachtung dieses Schadensprozesses.

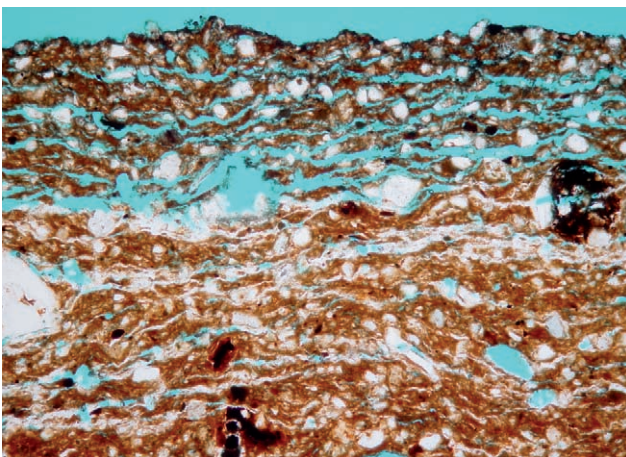
Abb. 11: Lichtmikroskopische Aufnahme am Querschliff eines abblätternes Ziegelsteins. Bis in 5mm Tiefe haben sich feine oberflächenparallele Risse gebildet, die in der Tiefe mit sekundärem Gips gefüllt sind. (Bildbreite: 1,34mm)

Auch am Dünnschliff ist die hydrophobierte Zone zu erkennen und kann auf mehrere Millimeter bestimmt werden. Direkt an der Oberfläche allerdings zeigt sich ein anderer Schadensverlauf. Bis in 1mm Tiefe haben sich feine, oberflächenparallele Mikrorisse gebildet, die in der Tiefe mit Gips gefüllt sind. Direkt an der Oberfläche fehlt der stabilisierend wirkende Gips, und die frei liegenden Schalen fallen ab (Abb. 11 und 12). Als Quelle für den auskristallisierenden Gips kommen nur zementhaltige Mörtel in Frage. Nähere Untersuchungen dazu wurden nicht durchgeführt.

Offenbar ist die hydrophobe Wirkung der Ziegeloberfläche im Laufe der Jahre durch das Sonnenlicht abgebaut worden. Danach konnte die Oberfläche be-

netzt, das Wasser aber nicht in den Stein aufgesogen werden. In Frostsituationen gefriert das noch nicht abgetrocknete Wasser und verursacht diese feinen oberflächenparallelen Risse. Bei wiederholten Frostereignissen entstehen dann solche Schichtpakete. Im vorliegenden Fall ist dieser entstandene Raum mit Gips gefüllt worden.

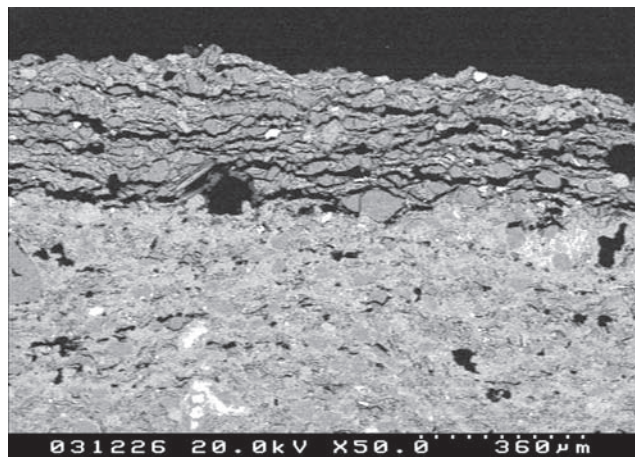
Abb. 12: Rasterelektronenmikroskopische Aufnahme desselben Bildausschnittes wie in Abb.11. Hier wird deutlich, dass der Gips in den unteren Mikrorissen noch stabilisierend wirkt.
