Natursteinsanierung Stuttgart 2012

Tagung am 16. März 2012 in Stuttgart

Schäden an hydrophobierten Ziegelmauerwerken in Norddeutschland und der Versuch einer Therapie

von Herbert Juling und Frank Schlütter

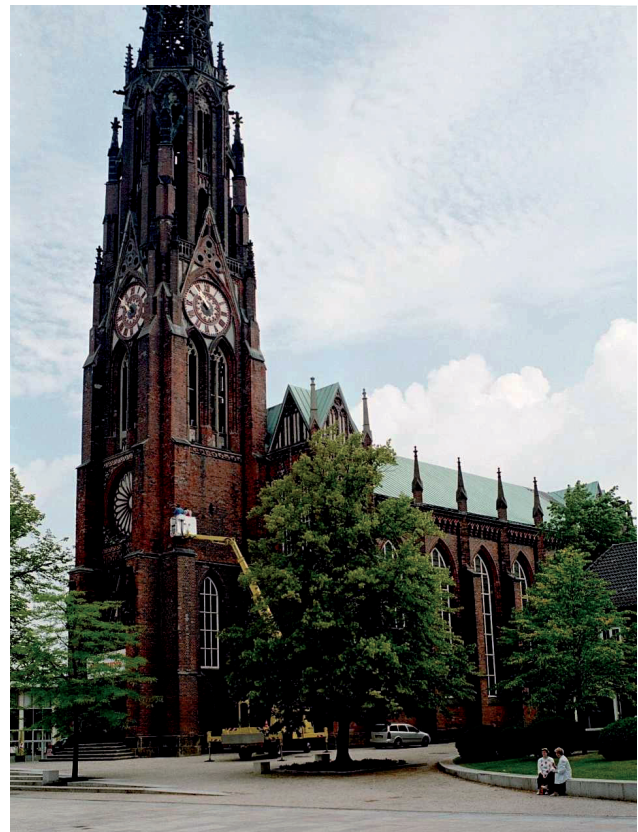
Die Bürgermeister-Smidt-Gedächtnis-Kirche (auch *Große Kirche* genannt) (Abb. 1) steht in Bremerhaven in unmittelbarer Küstennähe inmitten der heutigen Havenwelten. Das Kirchenschiff wurde 1855 vollendet, aber erst 1870 wurde der 86 Meter hohe Turm mit dem markanten ebenfalls aus Ziegelmauerwerk errichteten Pyramidenhelm fertig gestellt.

Abb. 1: Bürgermeister-Smidt-Gedächtniskirche in Bremerhaven

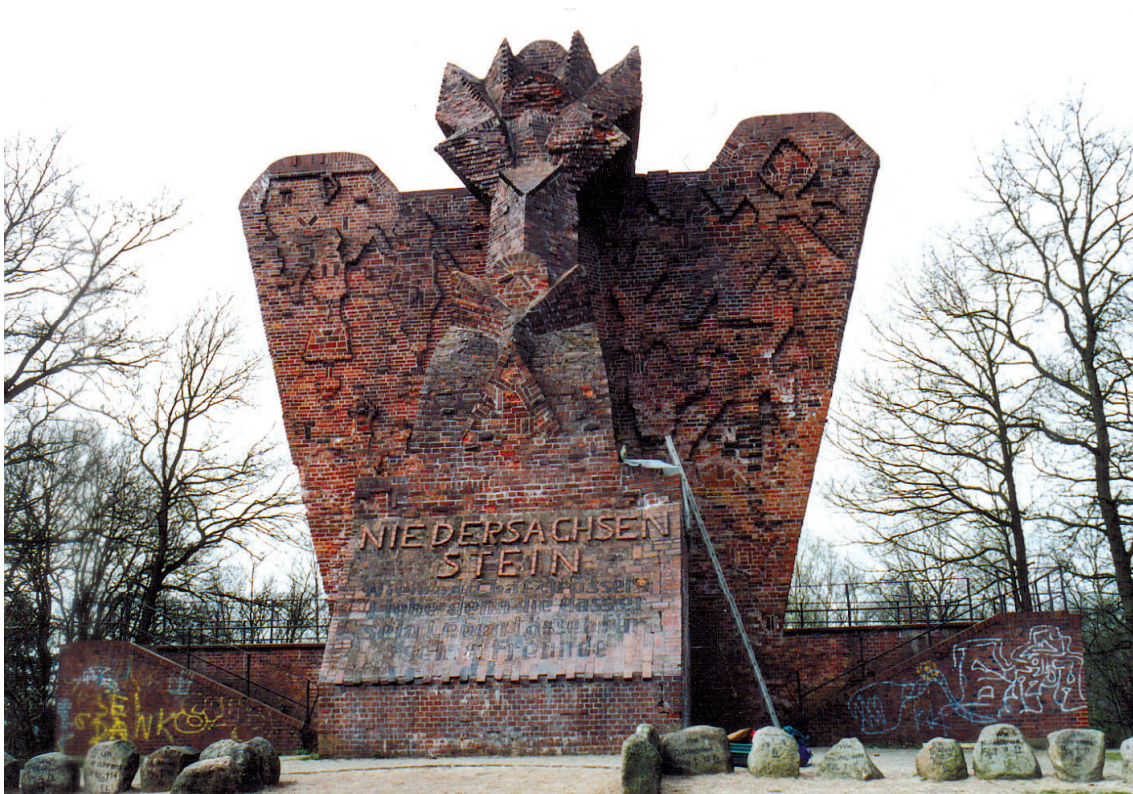
Der Niedersachsenstein in Worpswede wurde 1916–1922 nach den Entwürfen des Architekten Bernhard Hoetger (1874–1949) erbaut. Die Planungen begannen vor dem I. Weltkrieg und sahen zunächst ein Bismarck-Denkmal (beauftragt durch den Kriegs- und Verschönerungsverein Worpswede) vor. Nach Ausbruch des Krieges wurden die Entwürfe zugunsten einer siegreichen Gestalt „Dem Licht entgegenschwebender Jüngling“ verändert. Nach dem nicht den Erwartungen entsprechenden Kriegsverlauf entstanden schwere Streitigkeiten um Form und Standort des Denkmals, die schließlich in einer Adlerfigur als Mahnmal für die Gefallenen des I. Weltkrieges endeten, das auf dem Weyerberg bei Worpswede errichtet wurde (Abb. 5).

Abb. 5: Der Niedersachsenstein in Worpswede
